# BRANNTEKNISK TILSTANDSANALYSE STATUSRAPPORT

## VÆRØY OMSORGSSENTER VÆRØY

Værøy Kommune

Oppdragsgiver: **Værøy Kommune**  
Prosjekt: **Væreøy Omsorgssenter**  
Oppdrag: **Brannteknisk tilstandsanalyse**  
**Statusrapport**

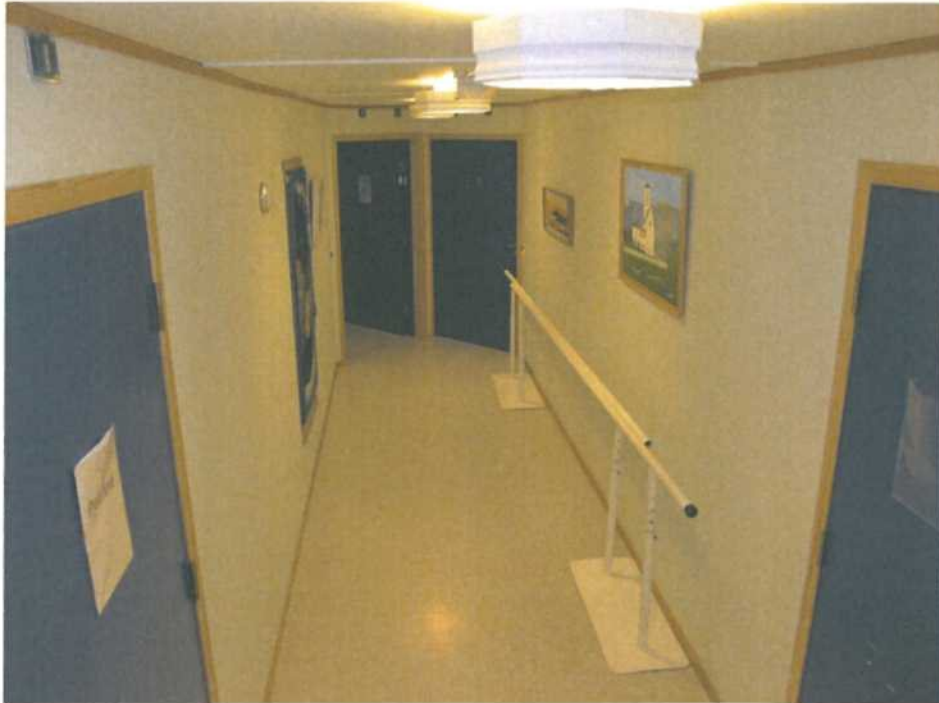
Bilde 3 viser overflater og utforming av rømningsvei

*Figur 3 Overflater og utforming av rømningsvei*

<b>Beskrivelse av forholdet</b>	<b>Forslag til løsning</b>
Korridorer må utføres som rømningsvei. Dette inkluderer også rom definert som hall utenfor sykehjemsrommene (soverommene) hvis bygget skal fungere som sykehjem	Vegger inn til rommene tilfredsstillende med stor sannsynlighet ikke kravet til EI 30. Dører må oppgraderes til EI 30 S eller EI 30 CS dører, se spesifisering under brannklasse på dører. Oppgradering av veggene gipses.
Dør ut fra soverom som bare har en utgang fra rommet oppgraderes ved å etablere terassedør i stedet for vindu som kan benyttes til rømning hvis bygget skal brukes til sykehjem. Dette innebærer også en utvidelse av terrassene utenfor.	Gjennomføringer gjennom branncellebegrensende vegger må kontrolleres. Manglende tetting må gjennomføres hvis dette mangler, og det må gjennomføres med godkjent tettemasse. Bør gjennomføres etter utarbeidede brannvernplaner

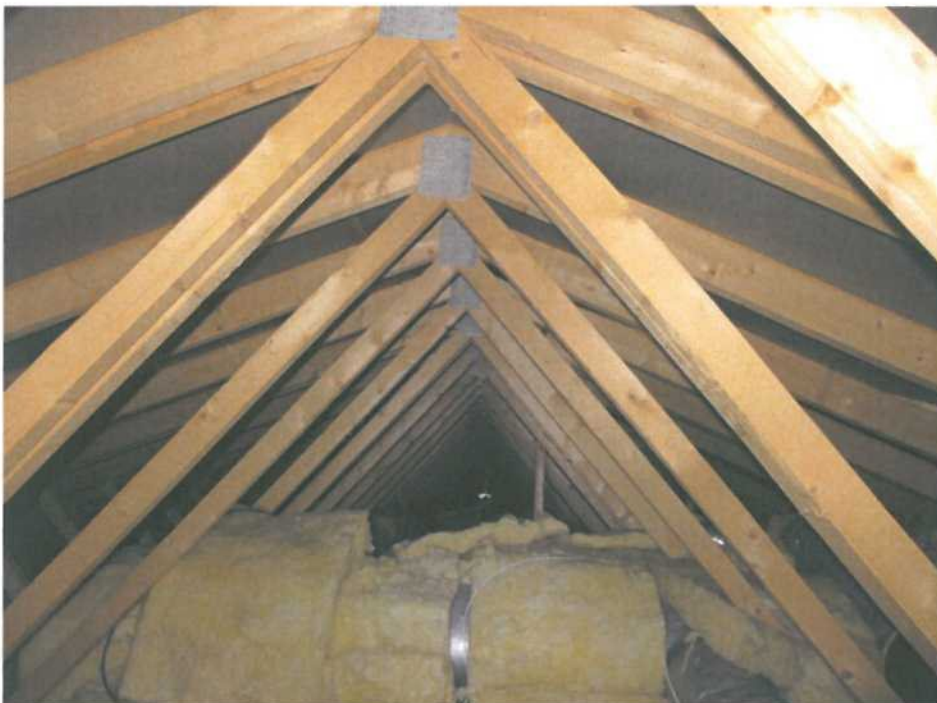
Bilde 4 viser åpent hulrom på loft

*Figur 4 Stort åpent kaldt loft*

Kaldt loft må deles opp i brannceller på maksimalt 400 m<sup>2</sup>. Skillekonstruksjonen må gå helt oppunder yttertak. Tiltaket vil måtte gjennomføres uavhengig av hvilken løsning som velges

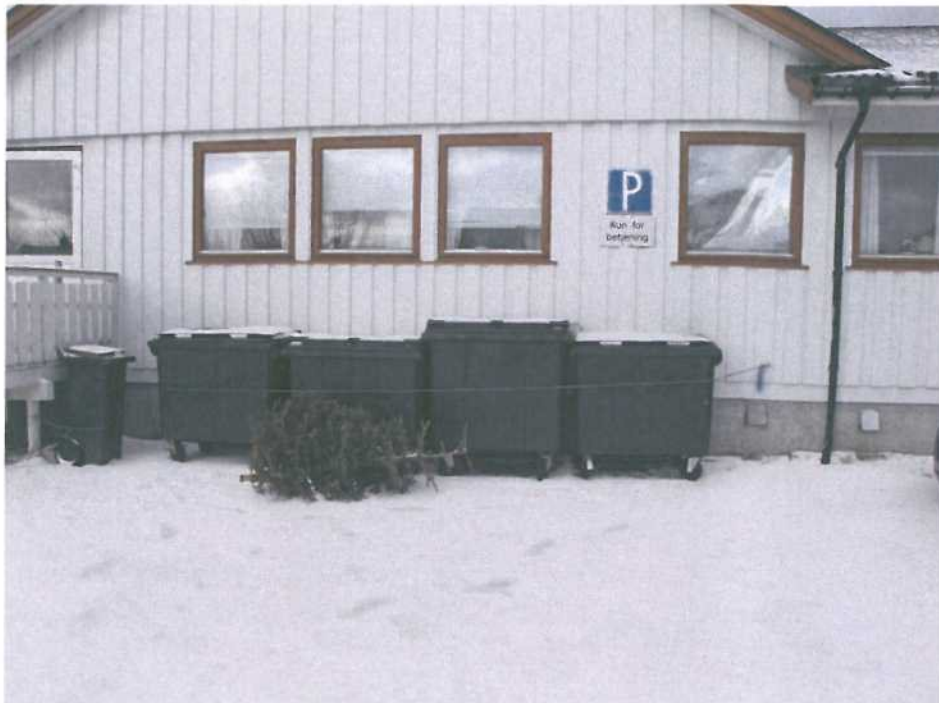
Bilde 5 viser plassering av søppelkontainere som ikke er godkjent

*Figur 5 Eksisterende plassering av søppelkontainere*

<p><b>c) Brannfarlig vare</b></p> <p>Kontainere må sikres forsvarlig. Kan:</p> <ul style="list-style-type: none"> <li>- bygges inn i eget søppelrom</li> <li>- benytte kontainere som ikke er brennbare</li> <li>- flyttes mer enn 8 meter bort fra bygget</li> </ul>	<p>Kontainere må sikres slik at de ikke blåser fra plassen de skal stå</p>
<p><b>d) Branntetting</b></p> <p>Bygget er ikke gjennomgått i detalj.</p>	<p>Bygget må gjennomgås i detalj hvor alle branncellebegrensende vegger kontrolleres. Denne gjennomgangen bør basere seg på branntegninger som må utableres.</p>
<p><b>e) Låsesystem</b></p> <p>Låsesystemet er ikke spesielt vurdert, men på generelt grunnlag må dører i og til rømningsvei kunne åpnes med ett grep og uten bruk av nøkkel.</p>	
<p><b>f) Etasjeskillere</b></p> <p>Etasjeskillere er isolerte og platekledd på undersiden. Konstruksjonen vurderes å ikke tilfredsstillende REI 30 fra undersiden</p>	<p>Beskyttelse av takkonstruksjonen bør utføres ved takfot. I luftespalte bør det etableres en brannstopper som fungerer på den måten at den er åpen helt til den blir utsatt for varma. Da sveller den opp og blokkerer en</p>

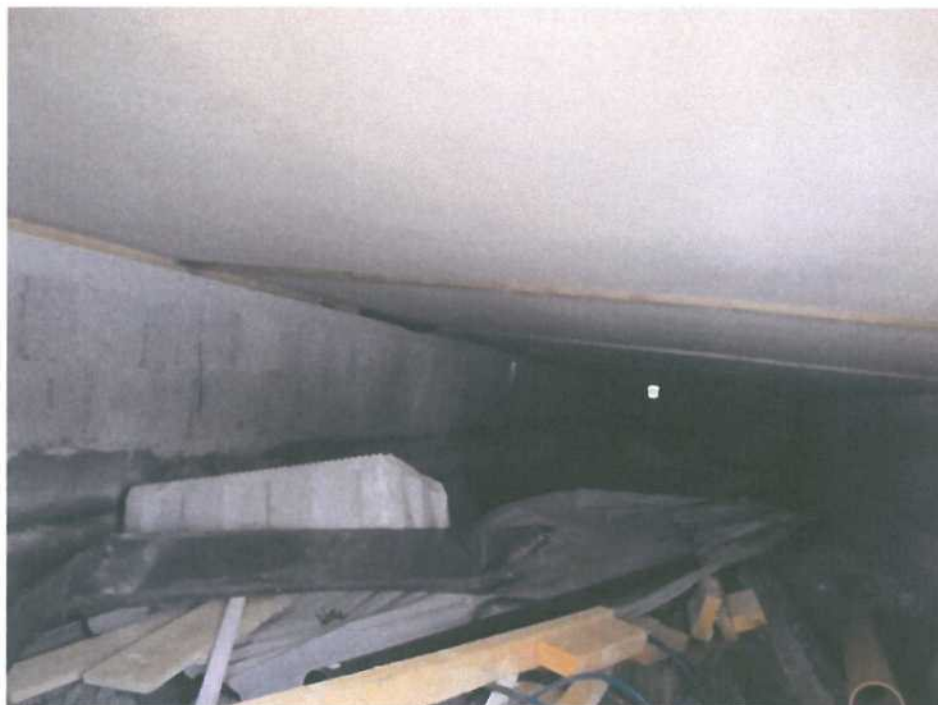
Bilde 6 viser lagring under bygget

*Figur 6 Lagring under bygget*

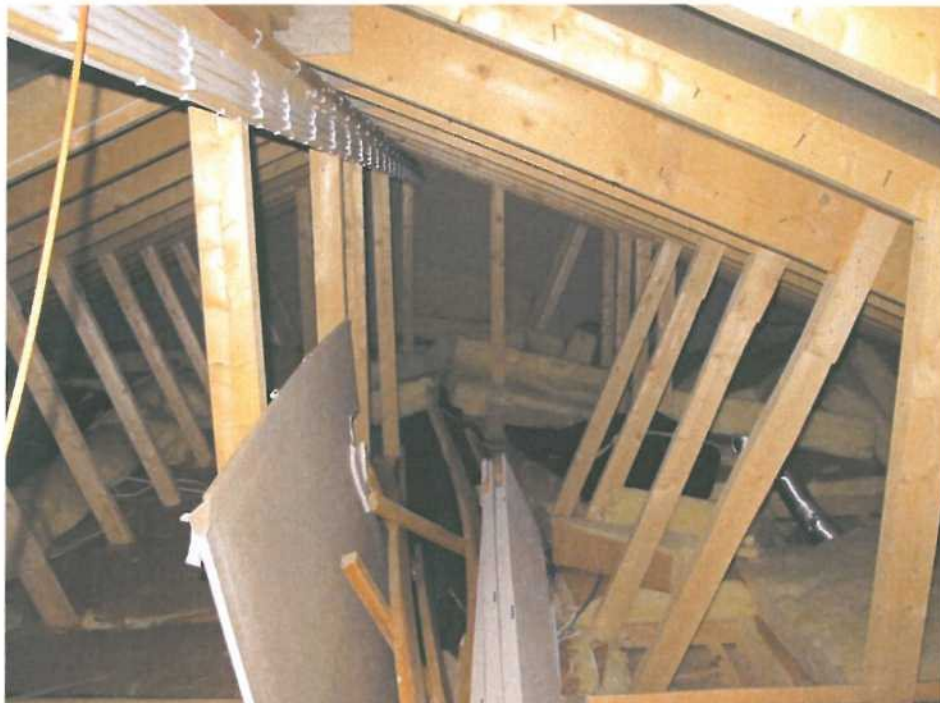
Bilde 7 viser rot på loft som må ryddes bort

*Figur 7 Rot på loftet*

Loftet må ryddes slik at det kun er nødvendige tekniske installasjoner som vil være der. Gangbane av fastmontert sponplate kan aksepteres for å lette tilsyn med tekniske installasjoner.

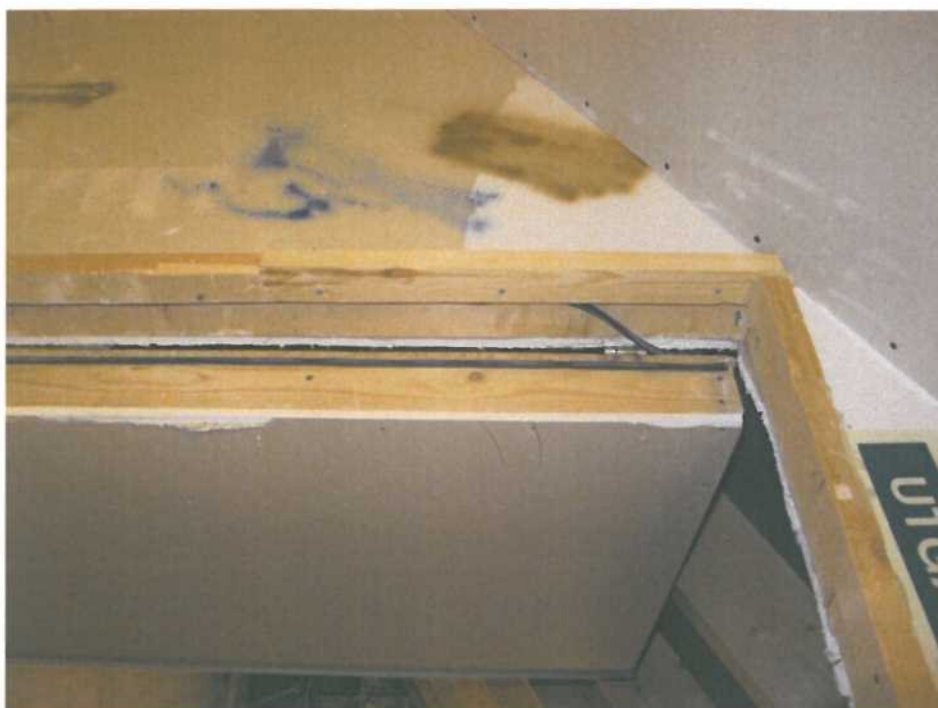
Bilde 8 viser uklassifisert dør i branncellebegrensende vegg

*Figur 8 Uklassifisert dør i branncellebegrensende konstruksjon*
