#### SØKNAD OM INVESTERINGSMIDLER FOR 2014.

## Tilstandsvurdering og kostnadsvurdering Værøy gamle kirke

# VÆRØY GAMLE KIRKE

TILSTANDSRAPPORT

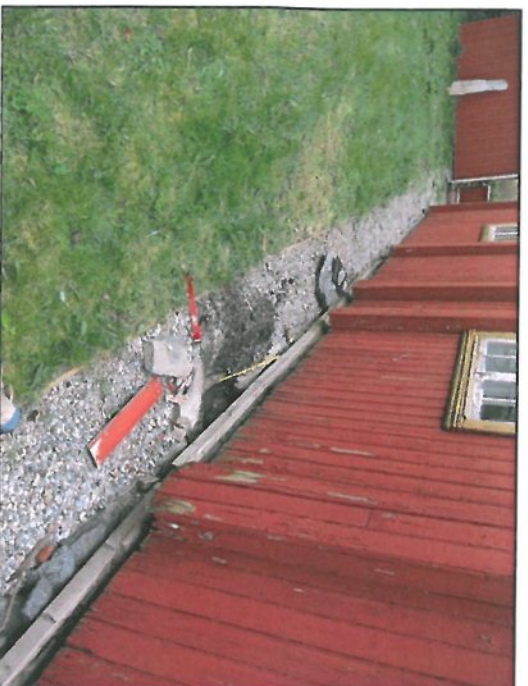
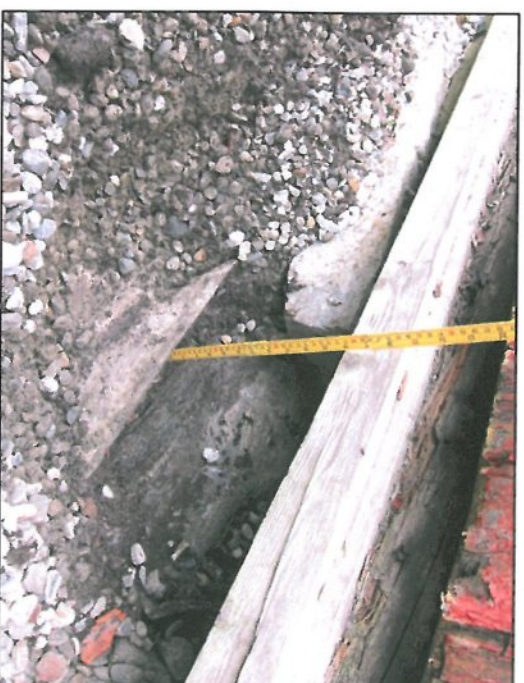
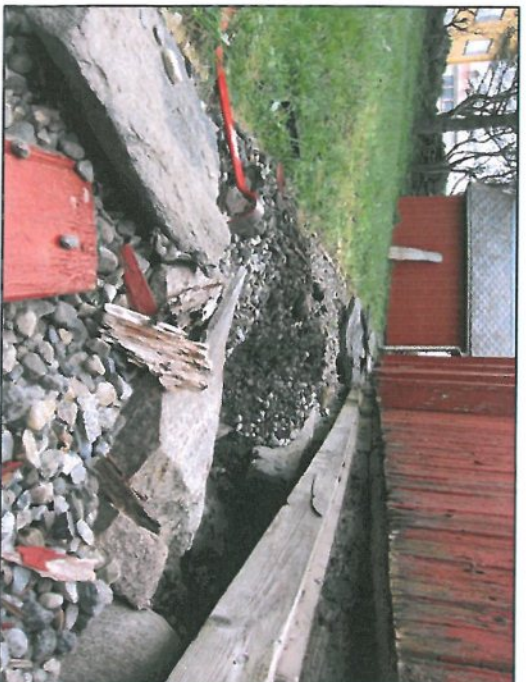
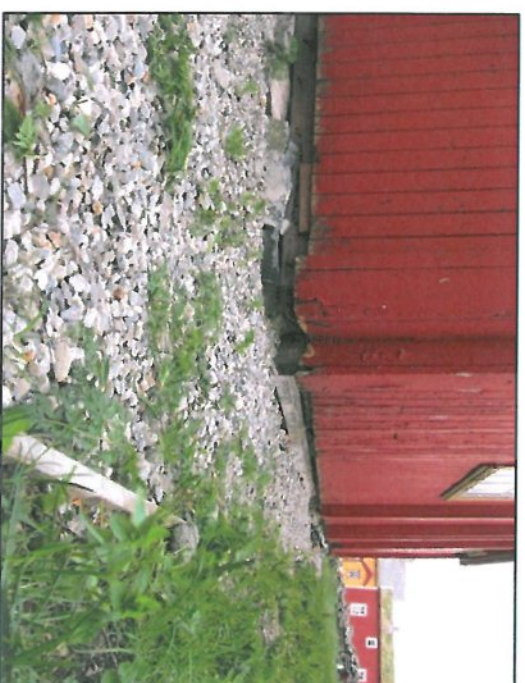
Skader på tømmer sørvegg, start fra øst og går mot vest, først sakristiets sørvegg

| Bygningselementer | Anbefalte tiltak | Timer | Materialer/kostnader | | |
|---|---|---|---|---|---|
| Sørvegg (skip, kor, sakristi) | Utskifting av råteskadede syllstokker samt senkning av terreng. Bordkledning må demonteres innvendig og utvendig for å få skiftet syllstokkene. | 400 t | Nye syllstokker, frakt, div. Elektriker. | RS | 25000 |

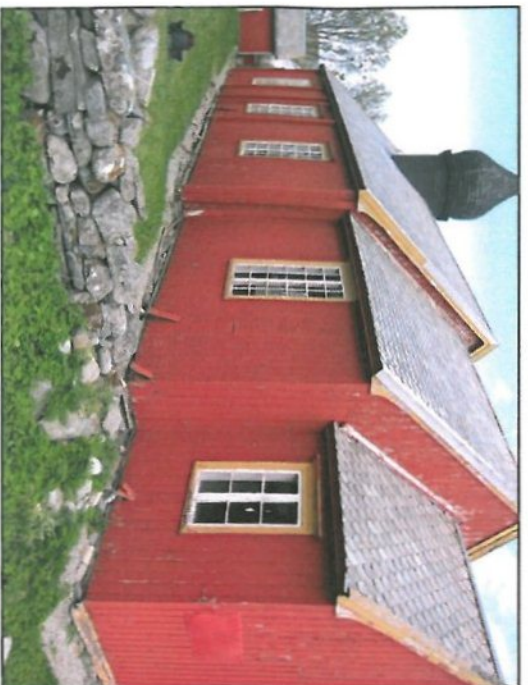
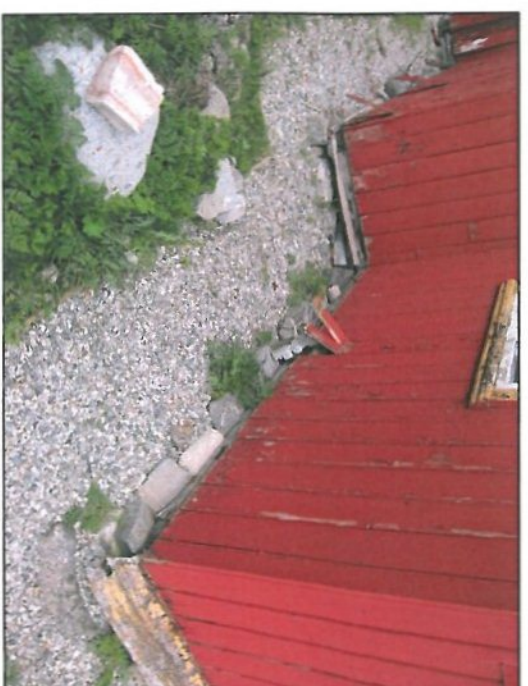
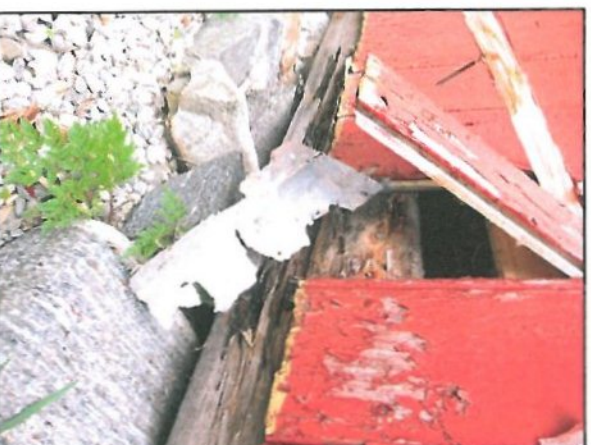
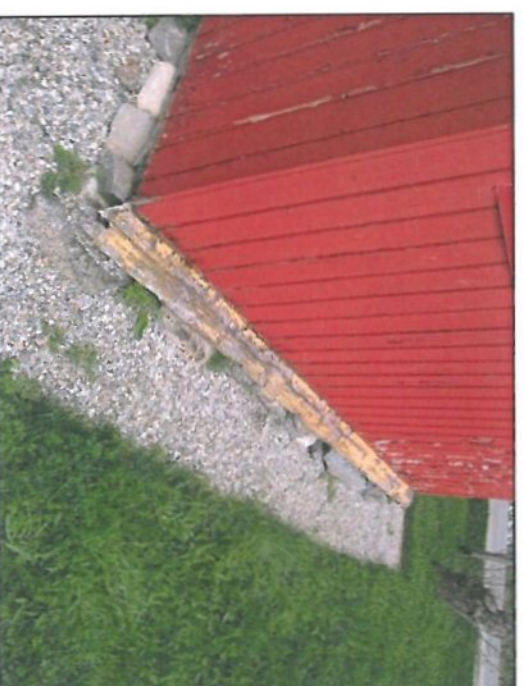
Skader syll på korets sørvegg og østvegg

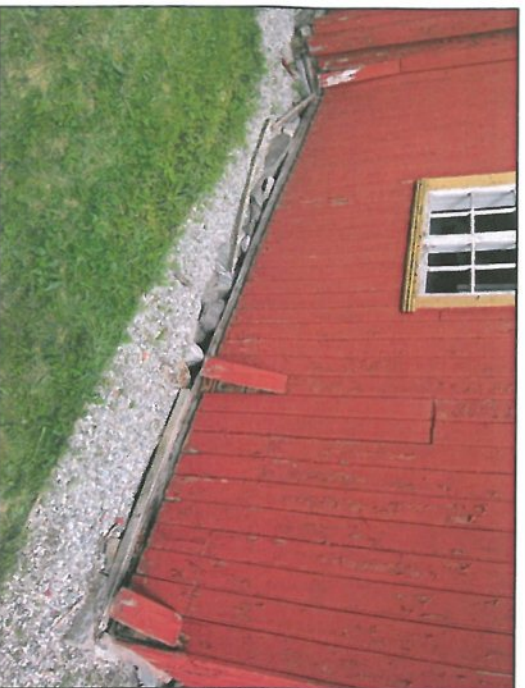
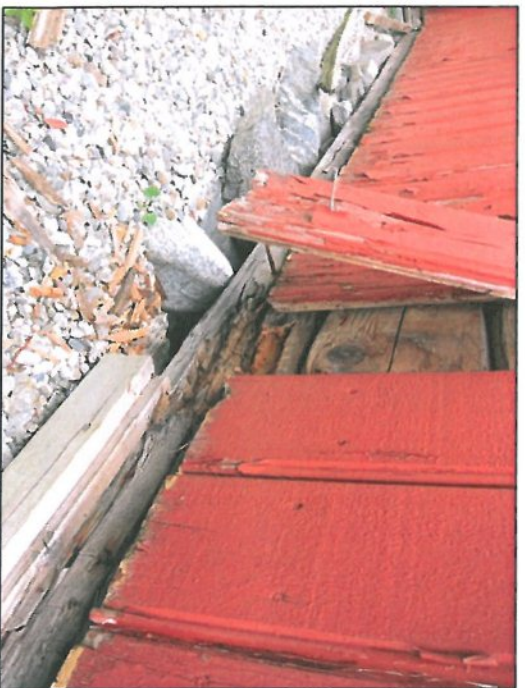
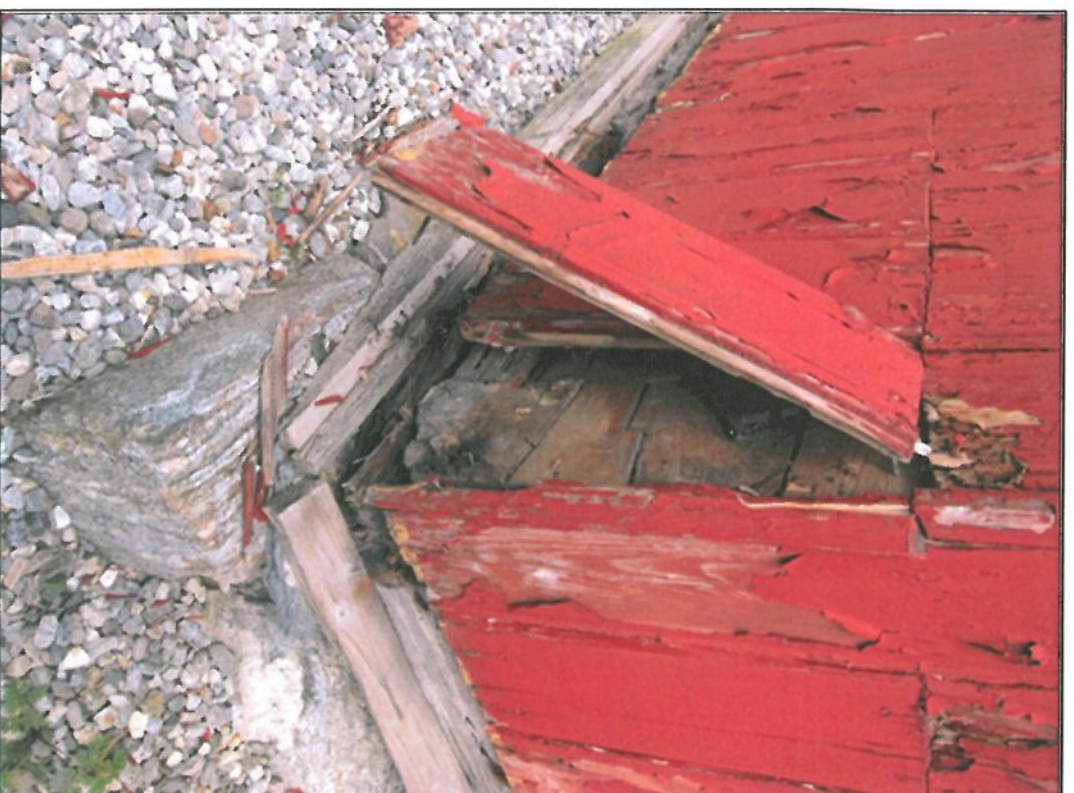
Skader på skipets sørvegg

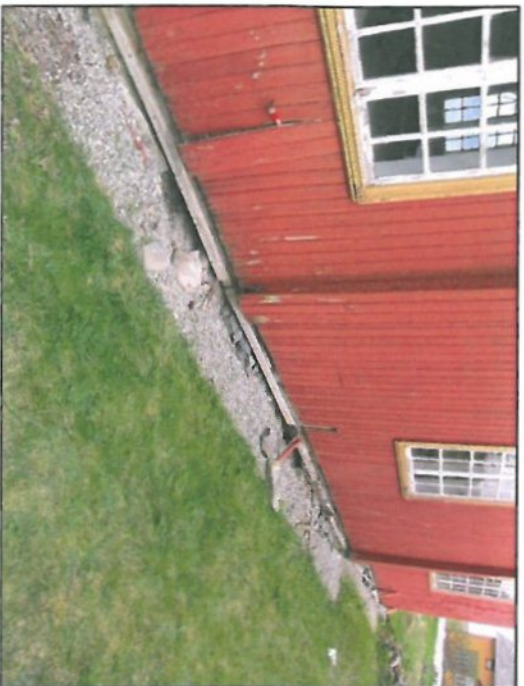
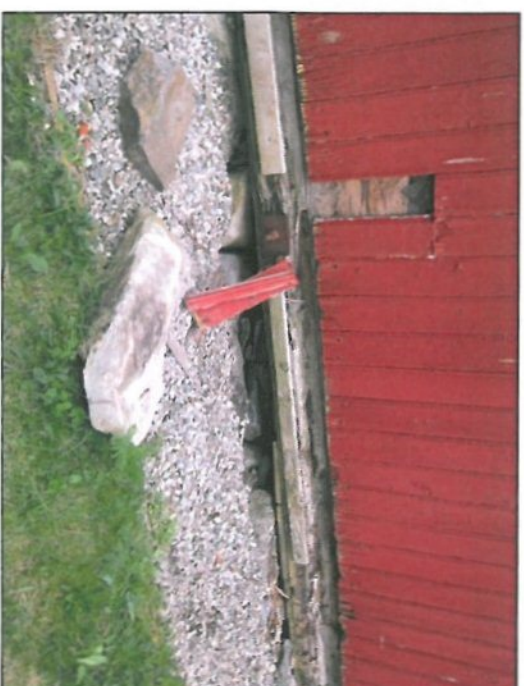
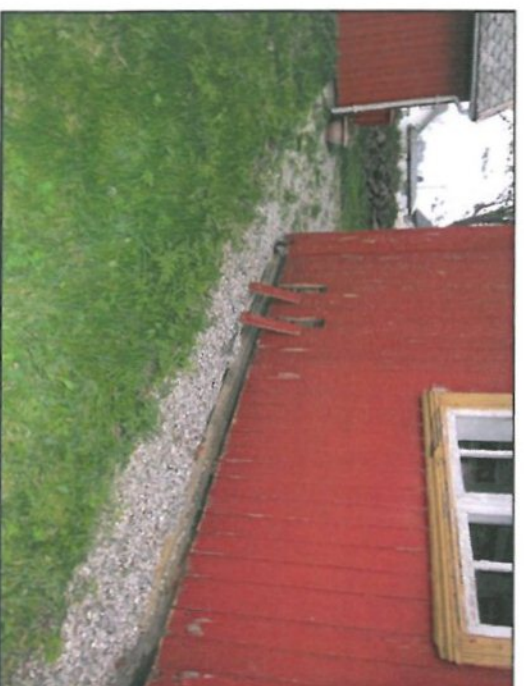
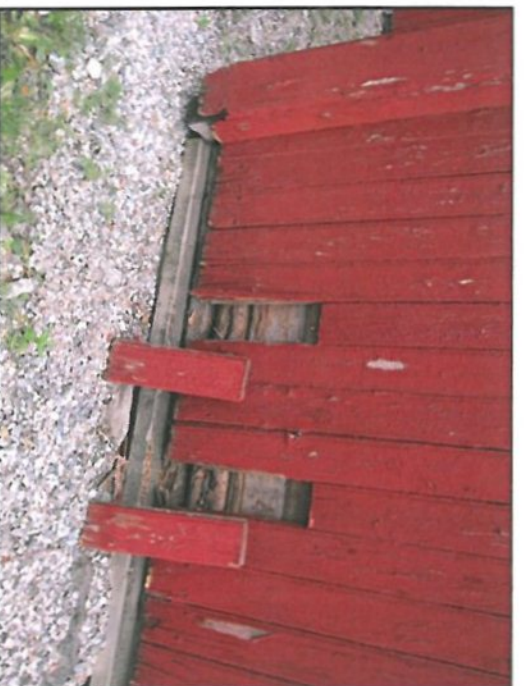
Skader skipets østvegg mot sør

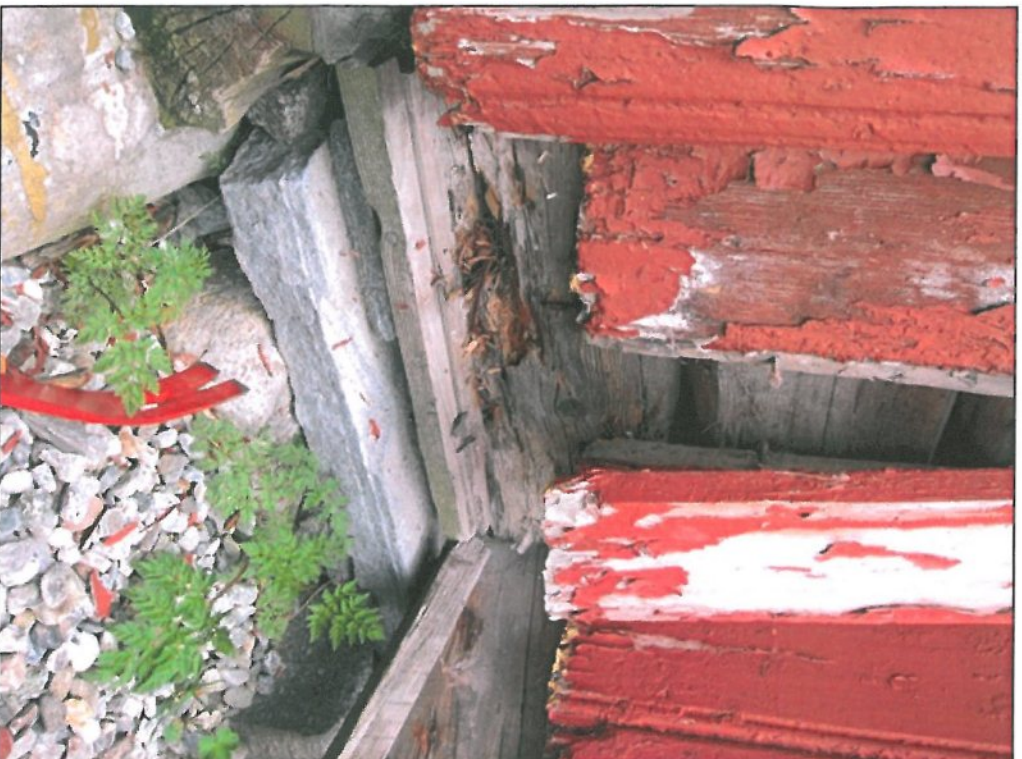
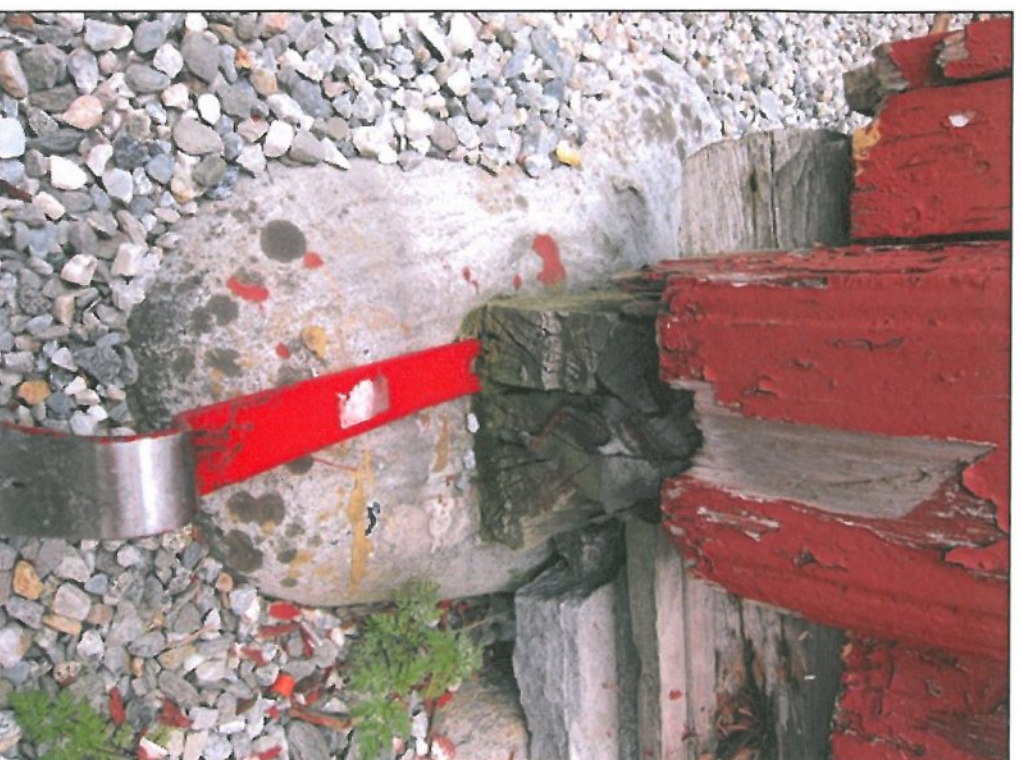
Vestvegg og våpenhus

| | Vestvegg + hele våpenhuset<br>Tømmeret virker ok bortsett fra en liten råteskade i syllen ved våpenhusets sørøstjørne. Mot nord på veggen ble det ikke demontert kledning slik at syllstokkens tilstand er ikke kjent, men her er terrenget lavere og det antas at syllstokken er ok. Steinhelle foran inngangsdør til våpenhuset kan ha gitt råteskader bakom, steinhellen ble ikke fjernet under befaring pga. vekt. | | 2 | Terrenget har grodd opp pluss det er fylt på med singel. Det blir for lite utlufting som igjen gir grunnlag for råde. Steinhellen ligger for tett opp til treverket, regn og takdrypp skvette opp. | Skifte ut råteskadd del.<br><br>Senke terreng samt flytte steinhellen ut for å skape lufting. Takrenne bør vurderes. |

| Bygningselementer | Anbefalte tiltak | Timer | Materialer/kostnader | | |
|---|---|---|---|---|---|
| Vestvegg + hele våpenhuset | Skifte ut råteskadd del samt senke terreng. Senke terreng samt flytte steinellen ut for å skape lufting. Takrenne bør | 150 t | Bit til syllstokk. | RS | 500 |

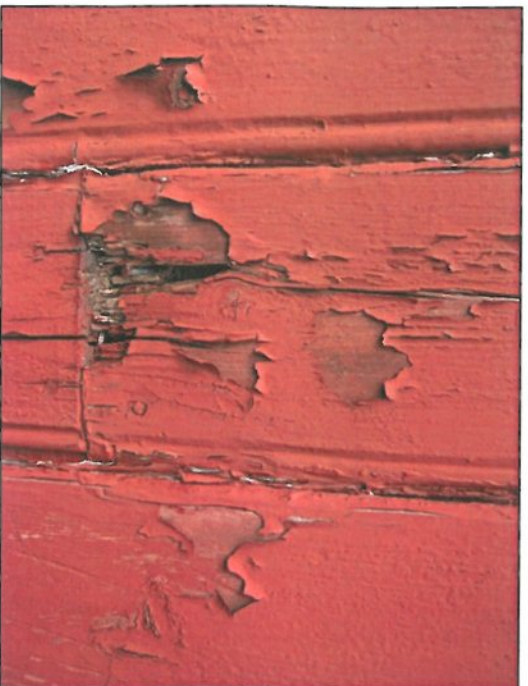
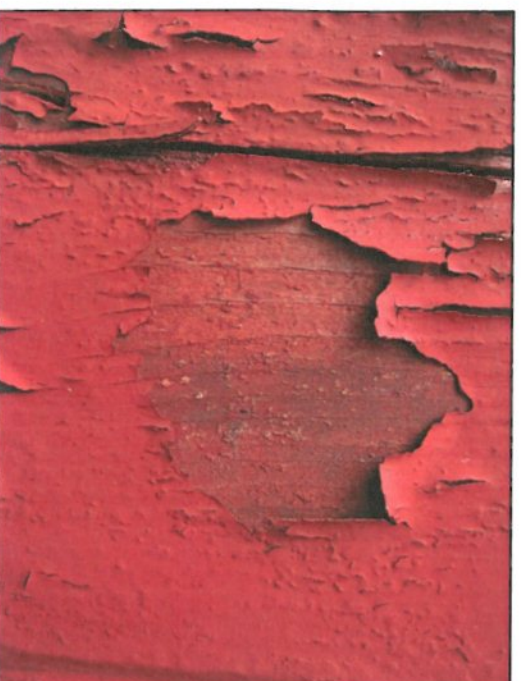
Maling som flasser

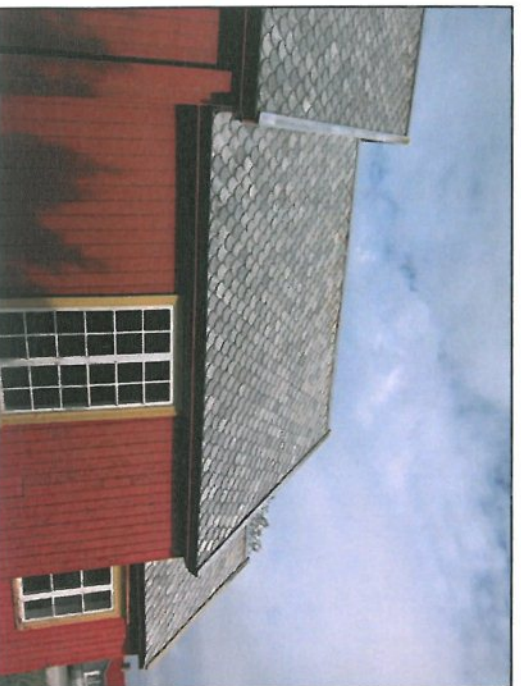
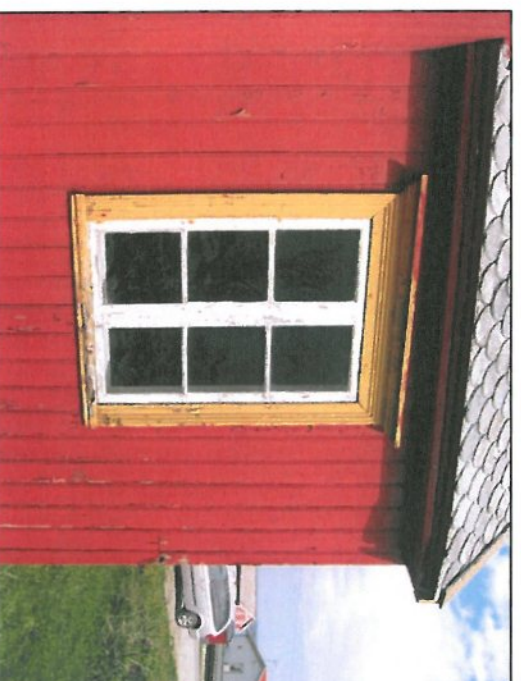
Vinduer

| Vindusomramminger. (alle vegger) | Vinduskledningen består av profilet bord som er okermalt. | Alle omrammingene har litt skader, spesielt i endeveden. Malingen flasser. | 2 | Malingen er for lite diffusjonsåpen og malt oppå tran eller linoljemaling. Uten å fjerne malingen vil det gi videre forfall. | Fjerning av siste malingsstrøk og påføring av ny diffusjonsåpen maling. Del stadfesteres hvilken type maling som er brukt, se start på utvendig kledning. |

| Vindusomramninger.<br>(alle vegger) | Fjerning av siste malingsstrøk og påføring av diffusjonsåpen maling. Det<br>stadfestes hvilken type maling som er brukt, se start på utvendig kledning. | 150 t | | | |
