#### SØKNAD OM INVESTERINGSMIDLER FOR 2014.

## Tilstandsvurdering og kostnadsvurdering Værøy gamle kirke

# VÆRØY GAMLE KIRKE

TILSTANDSRAPPORT

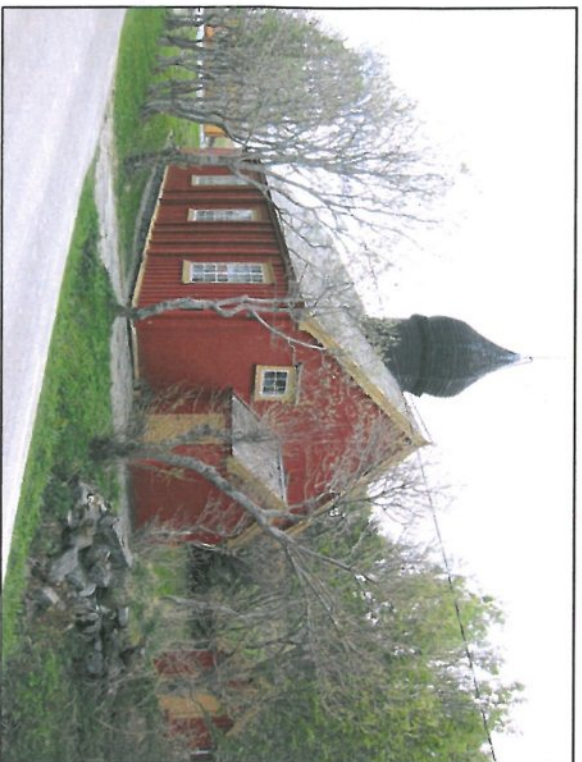
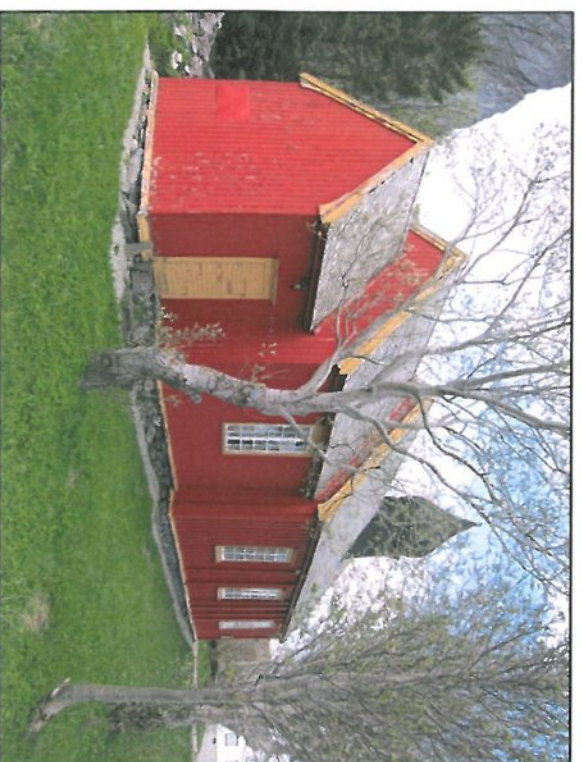
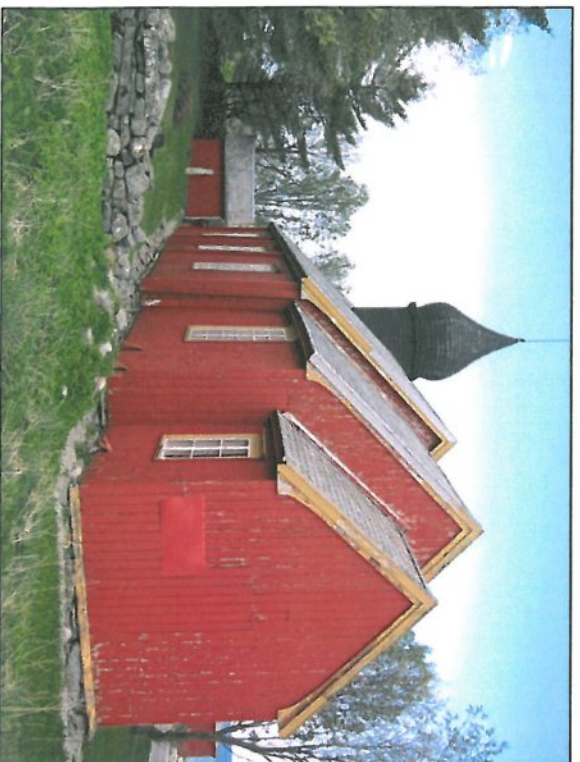
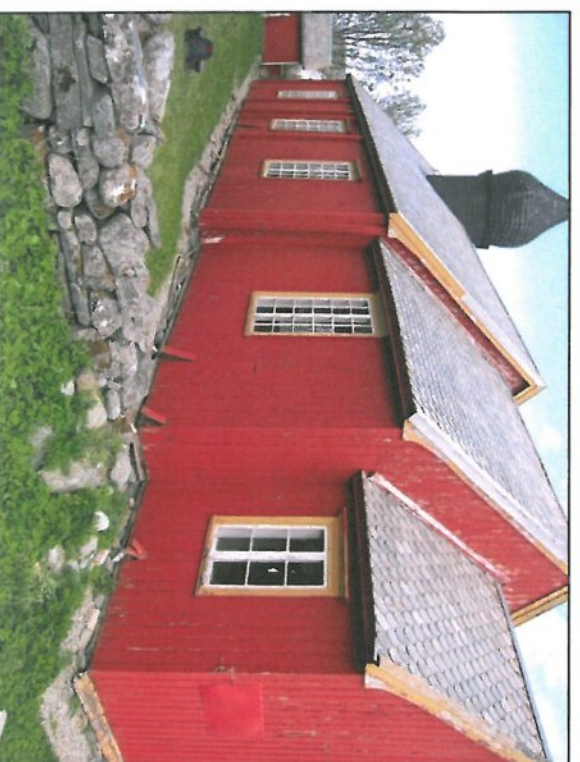
| | Sørvegg (skip, kor, sakristi) har to typer perlestaff kledding, noe er supplert i samme stil. Bordkleddingen er spikret dels rett i tømmerveggen og dels på små lekter. Den er malt flere ganger. | Bordkleddingen har for det meste skader rundt vinduene og helt nede ved sokkelisten, skadene er i hovedsak i endevenden. Nede er det og skader rundt spikerhodene som rustet inni bordene. Bordkleddingen ligger for tett inntil vegg. | 2 | Pga. maling og lite lufting bak bordkledding forringes den fort. Samtidig trekker rustspiker fukt inn i bordene samt videre inn i tømret, dette medfører råt. | To mulige løsninger på kleddingen:<br>1: Vegg demonteres ikke. Kun demontering av bordkledding i forhold til jekking og skifting av syllostokker, samt kledding der det er behov for uskifting og erstatning.<br>2: All bordkledding demonteres og det blir supplert med nytt der det trengs og veggens lektes forsiktig ut, papp bakom. |

Skader på tømmer sørvegg, start fra øst og går mot vest, først sakristiets sørvegg

| Bygningselementer | Anbefalte tiltak | Timer | Materialer/kostnader | | |
|---|---|---|---|---|---|
| Sørvegg (skip, kor, sakristi) | Utskifting av råteskadede syllstokker samt senkning av terreng. Bordkledning må demonteres innvendig og utvendig for å få skiftet syllstokkene. | 400 t | Nye syllstokker, frakt, div. Elektriker. | RS | 25000 |

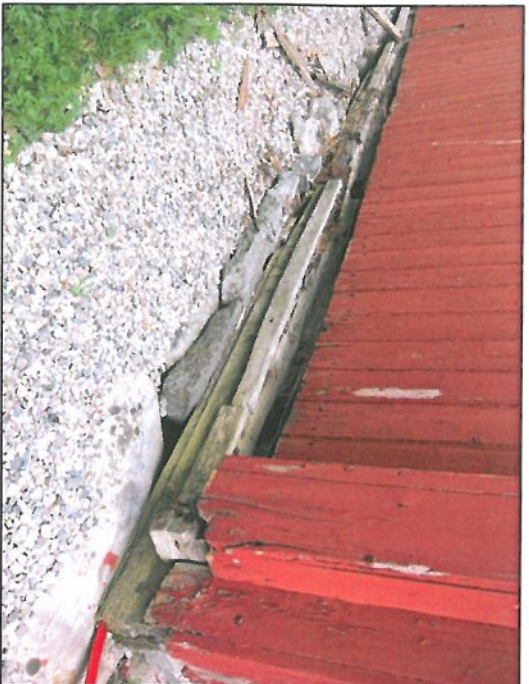
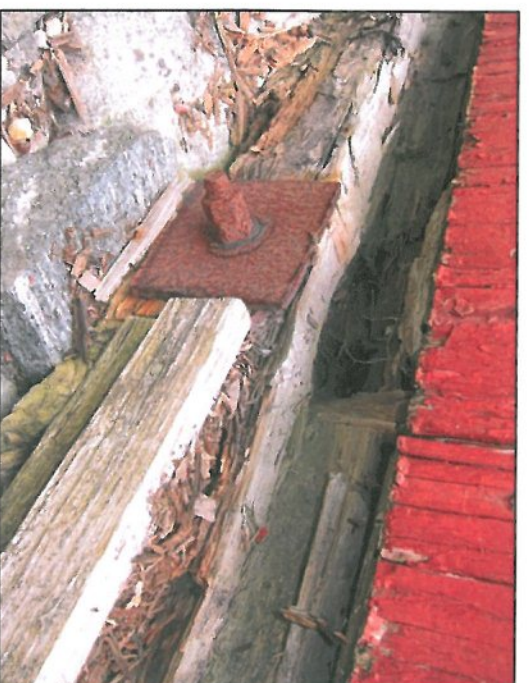
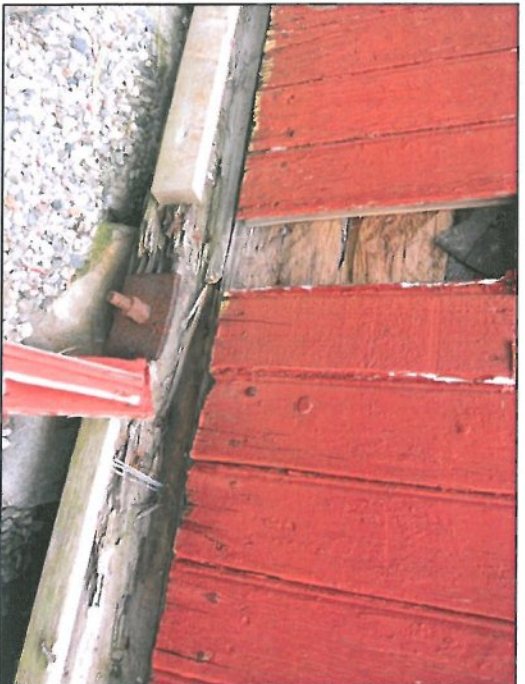
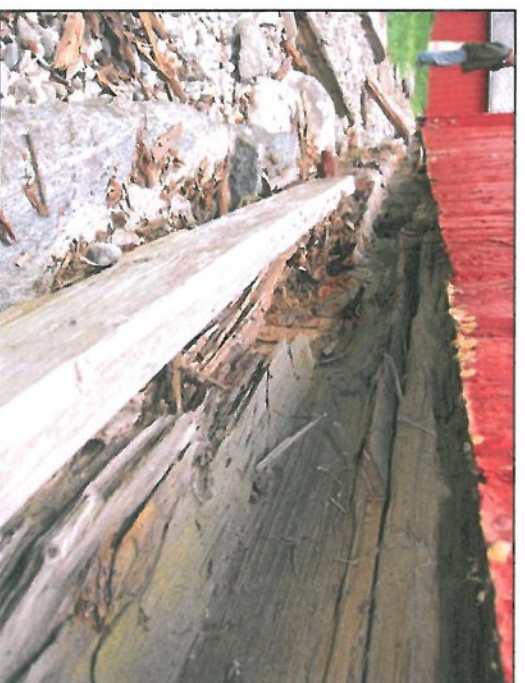
Skader på skipets sørvegg

| Sørvegg<br>(skip, kor, sakristi) | Beste løsning på kleddningen:<br><br>All bordkleddning demonteres og det blir supplert med nytt der det trenges og veggene lektes forsiktig ut, papp bakom. Ny sokkellist settes på.<br>Fordel med nr 1 er at det gir bedre kontroll med hvor det ikke er synlige råteskader rundt spikerhoder i kleddningen og i tømmer.<br><br>All maling bør fjernes og det males med diffusionsåpen maling.<br><br><i>Alternativt:<br/>Veggen demonteres ikke. Kun demontering av bordkleddning i forhold til jekking og skifting av syllestokker, samt kleddning der det er behov for utskifting og erstating. Ny sokkellist settes på.<br/>(150 t, bordkleddning ca 10 m2, maling se over.)</i> | 300 t<br><br><br><br><br><br><br><br><br><br>50 t | Ny kleddning kopiert likt og mht kvalitet, ca 30 m2, til supplering.<br>Sokkellist 35 m<br><br>Veggflate ca 90m2<br>Tranmaling m/sikkativ 1 strøk 30 ltr | RS<br><br><br><br><br><br><br>RS | 15000<br><br><br><br><br><br><br>10500 |

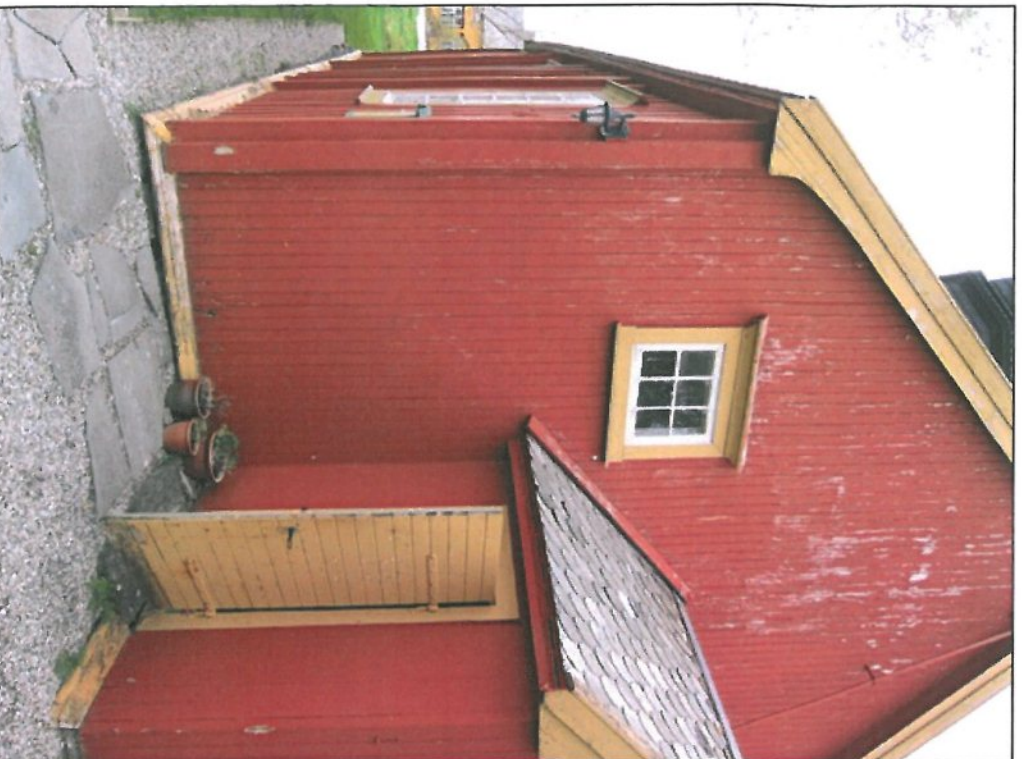
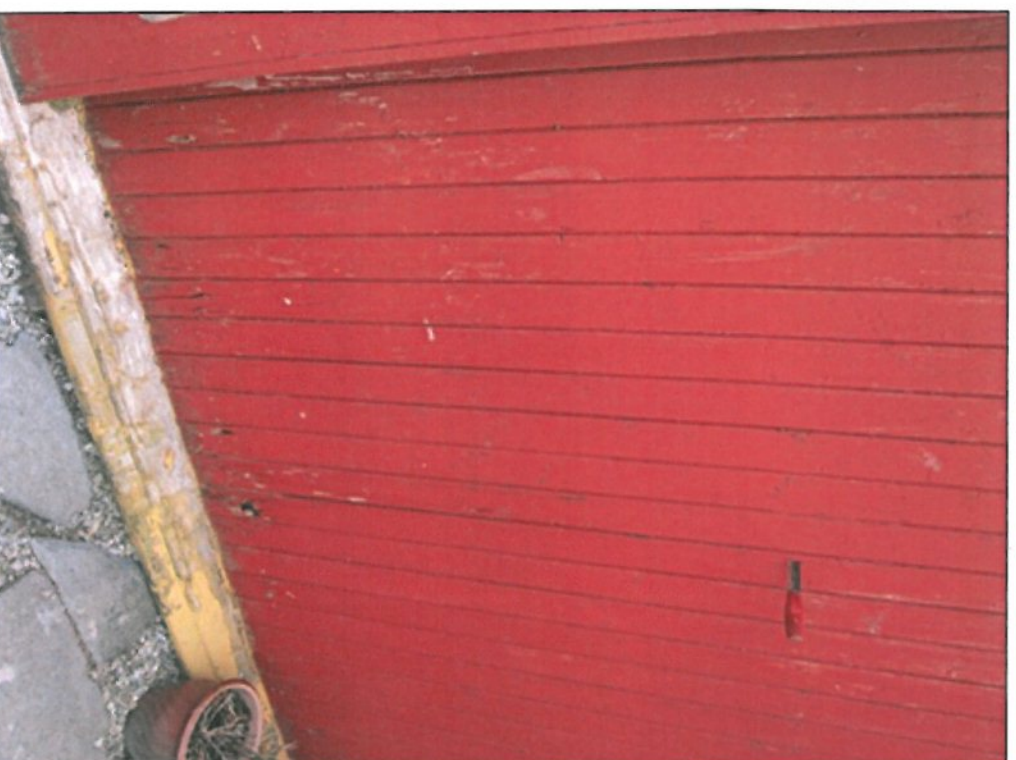
| | Vestvegg + hele våpenhuset<br>Tømmeret virker ok bortsett fra en liten råteskade i syllen ved våpenhusets sørøstjørne. Mot nord på veggen ble det ikke demontert kledning slik at syllstokkens tilstand er ikke kjent, men her er terrenget lavere og det antas at syllstokken er ok. Steinhelle foran inngangsdør til våpenhuset kan ha gitt råteskader bakom, steinhellen ble ikke fjernet under befaring pga. vekt. | | 2 | Terrenget har grodd opp pluss det er fylt på med singel. Det blir for lite utlufting som igjen gir grunnlag for råde. Steinhellen ligger for tett opp til treverket, regn og takdrypp skvette opp. | Skifte ut råteskadd del.<br><br>Senke terreng samt flytte steinhellen ut for å skape lufting. Takrenne bør vurderes. |

Vestvegg og våpenhus

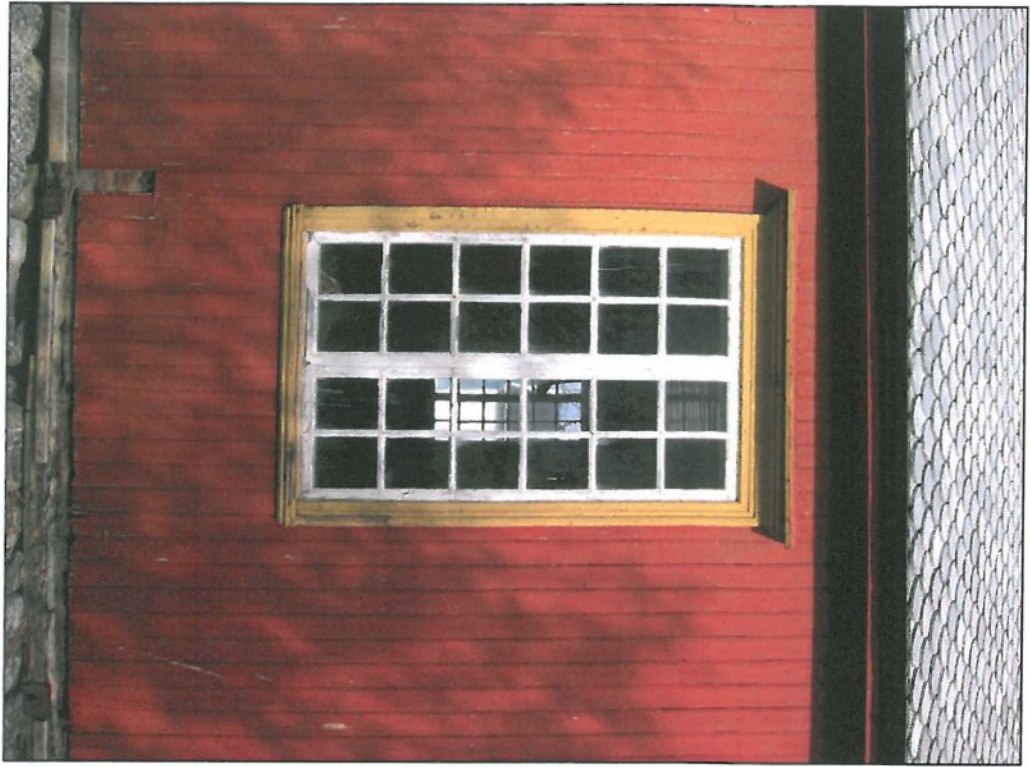
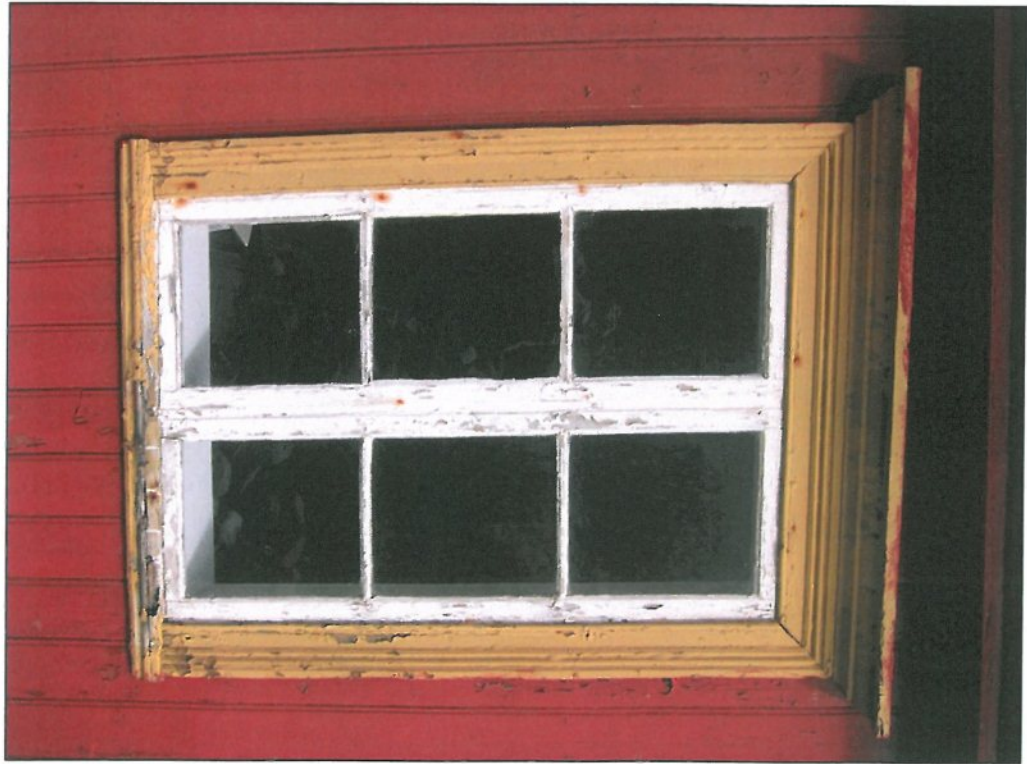
| Vindusomramminger. (alle vegger) | Vinduskledningen består av profilet bord som er okermalt. | Alle omrammingene har litt skader, spesielt i endeveden. Malingen flasser. | 2 | Malingen er for lite diffusjonsåpen og malt oppå tran eller linoljemaling. Uten å fjerne malingen vil det gi videre forfall. | Fjerning av siste malingsstrøk og påføring av ny diffusjonsåpen maling. Del stadfesteres hvilken type maling som er brukt, se start på utvendig kledning. |

Vinduer

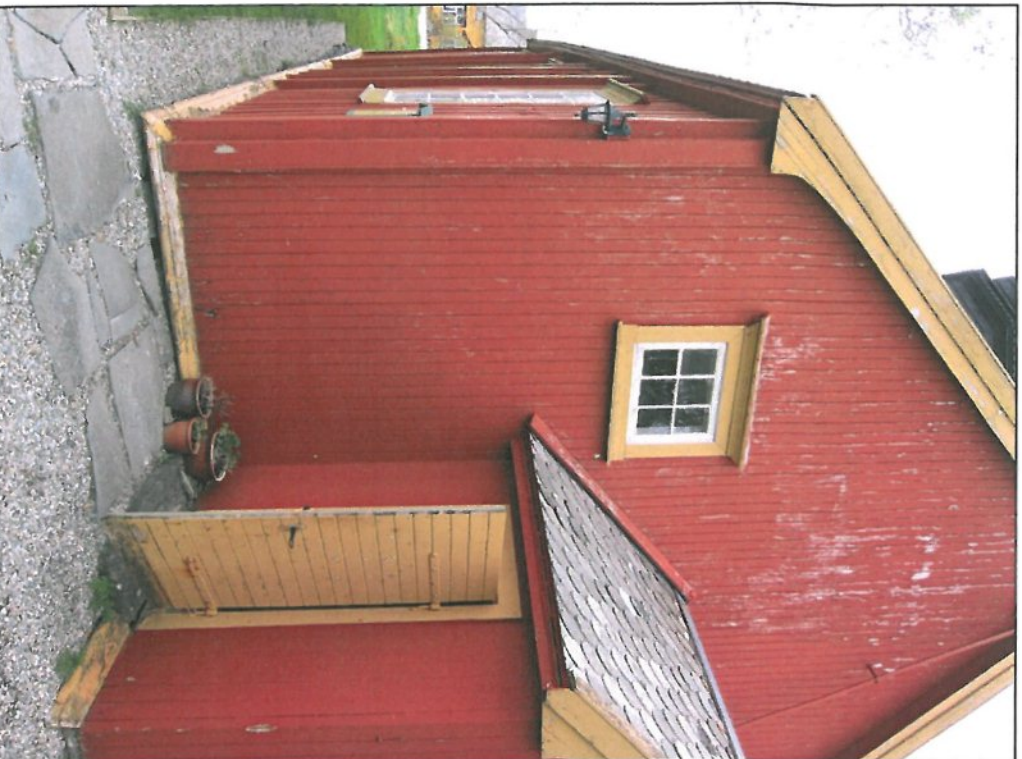
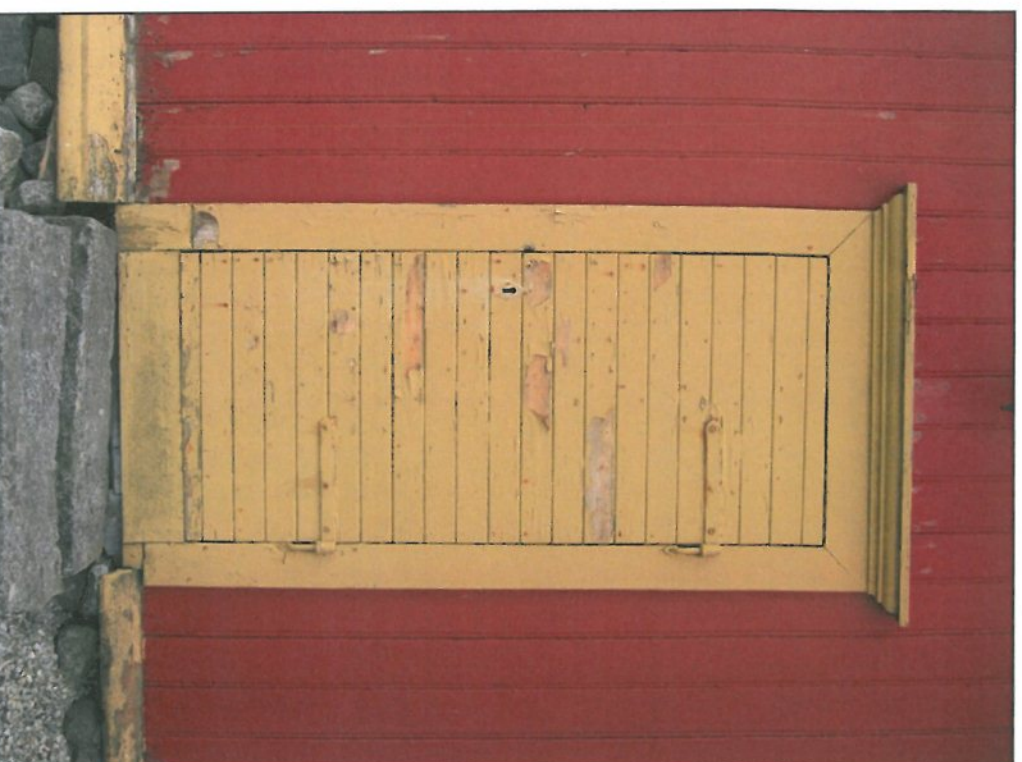
Dør til våpenhus og sakristi
